**RAPPORT D'ENQUÊTE SUR UN
INCIDENT AÉRONAUTIQUE
A01W0129**

PERTE D'ESPACEMENT

**NAV CANADA
CENTRE DE CONTRÔLE RÉGIONAL D'EDMONTON
EDMONTON (ALBERTA)
31 MAI 2001**

Rapport n° A01W0129

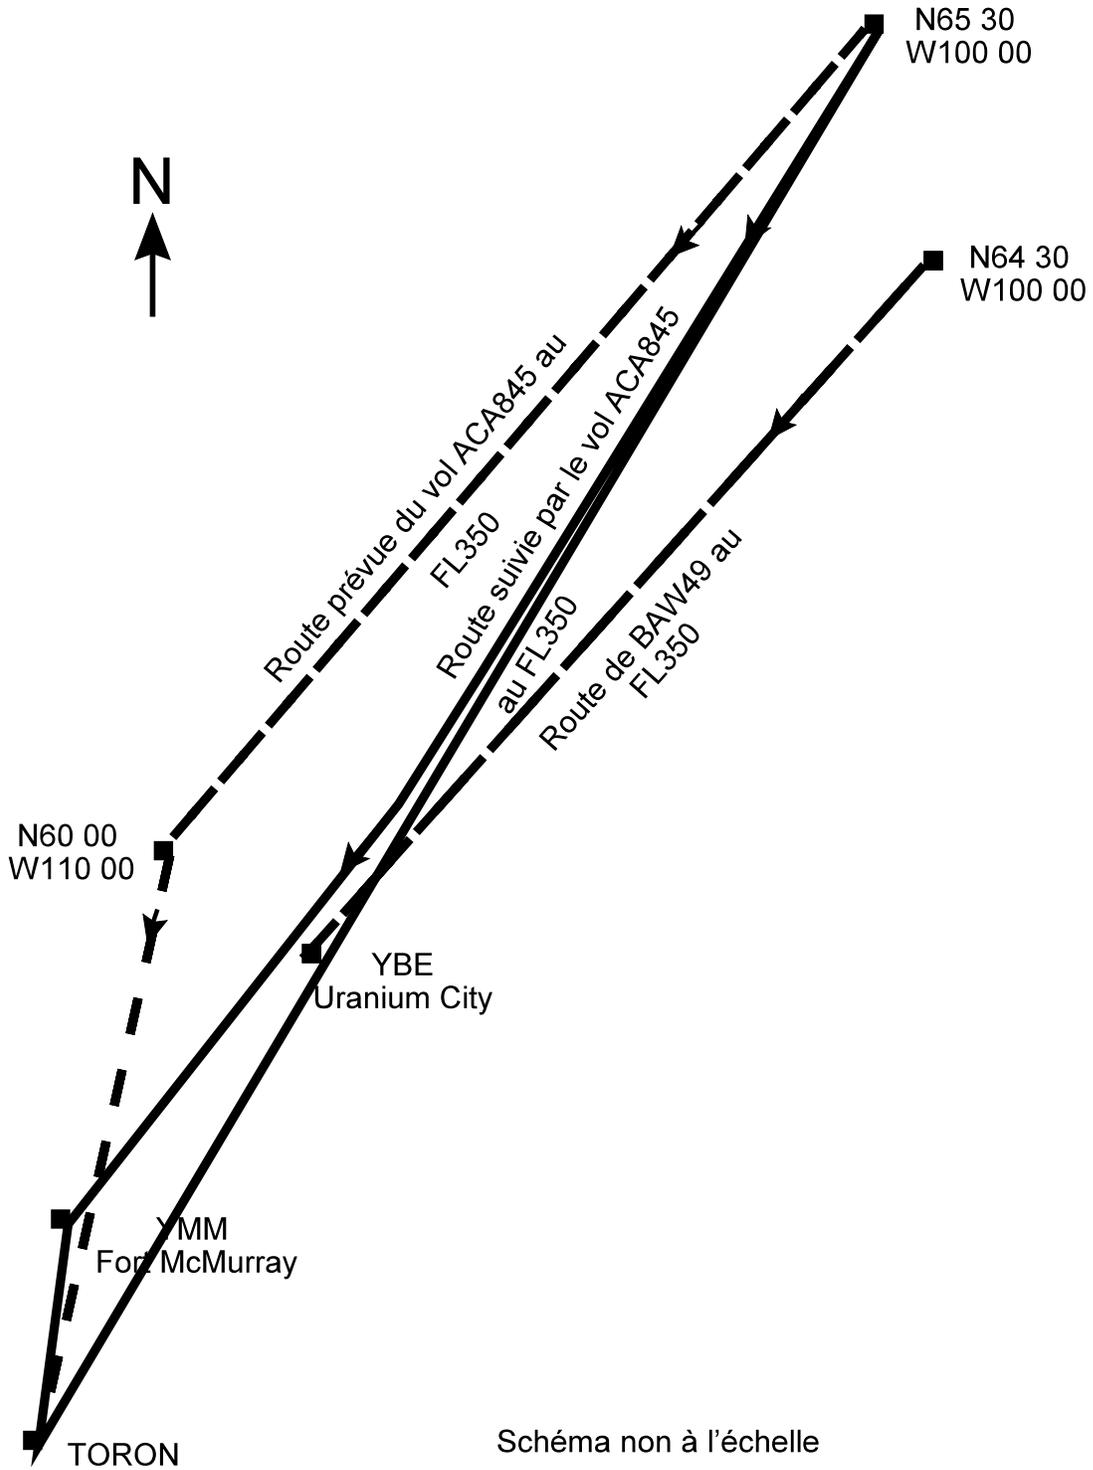
Annexe A – Routes des aéronefs

Le vol ACA845 a progressé du point 6530N100W directement vers TORON conformément à son autorisation. Le vol BAW49 se trouvait sur une trajectoire convergente du point 6430N100W jusqu'à Uranium City (YBE) (Saskatchewan). Les deux avions se sont observés visuellement et à l'aide du TCAS. L'équipage de conduite du vol ACA845 a contacté directement le vol BAW49 parce que l'avion se trouvait hors de portée par radio VHF du secteur Franklin, et il était évident que les trajectoires des deux appareils allaient se croiser. Le vol ACA845 a suivi une route parallèle à celle du vol BAW49 pendant environ cinq minutes jusqu'à ce qu'il soit en mesure de contacter directement le contrôleur du secteur Bison sur la fréquence VHF assignée.

Le vol ACA845 a contacté le contrôleur radar de Bison à 19 h 45 et il l'a informé qu'il s'écartait de sa route vers la droite pour éviter un autre aéronef, et qu'il se dirigeait directement vers TORON. Lorsque le contrôleur a demandé au vol ACA845 de vérifier s'il se dirigeait vers 60N110W comme prochain point de compte rendu, le vol ACA845 a répondu qu'il avait été autorisé à se diriger directement vers TORON à partir de 6530N100W. Le vol ACA845 a subséquemment été autorisé à demeurer au FL370, et l'espacement a été rétabli.

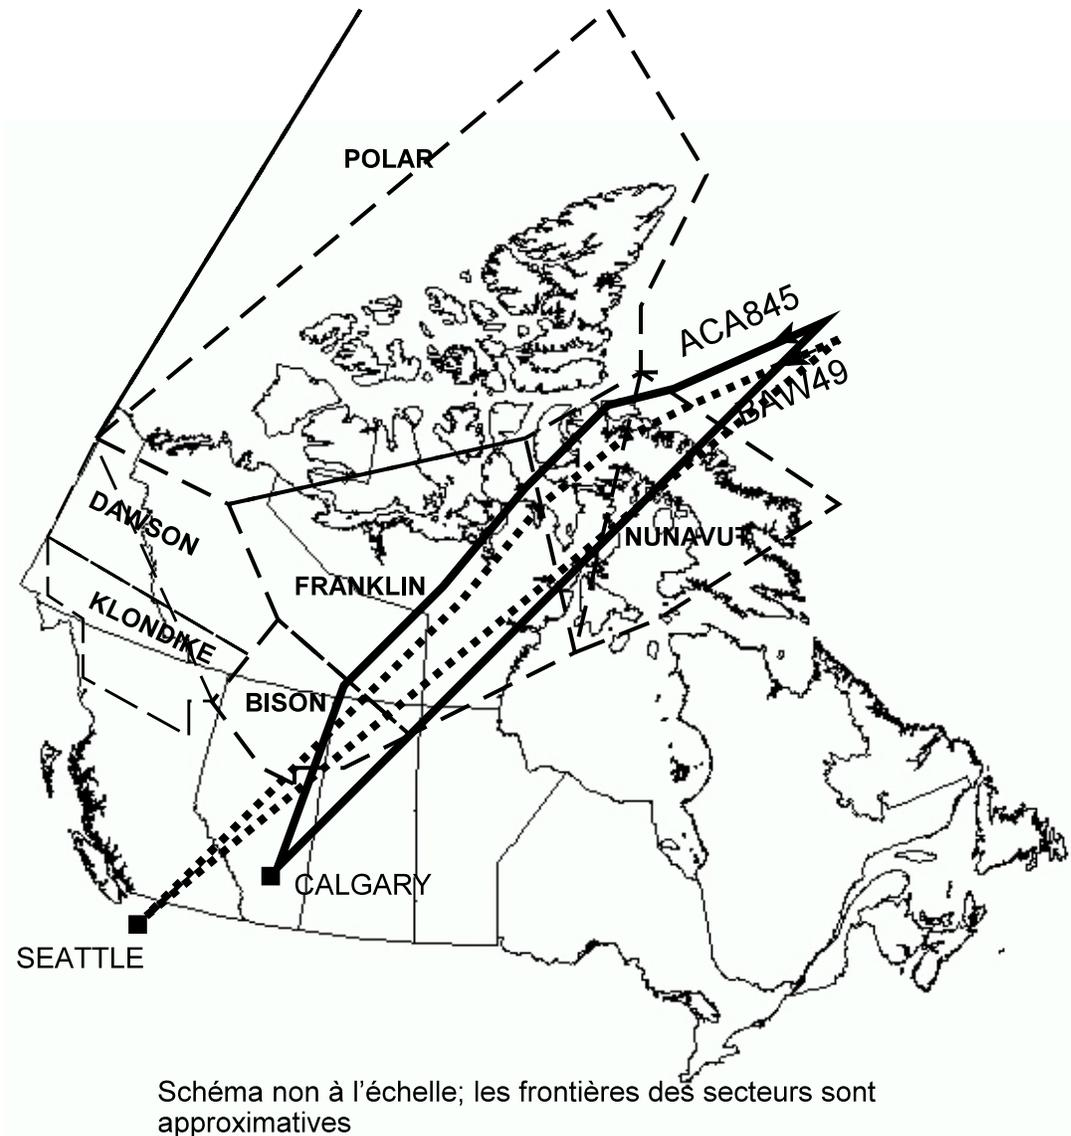
Annexe B – Frontières des secteurs et routes prévues à l'origine pour les vols

La spécialité de l'espace aérien supérieur du Nord du Centre de contrôle régional (ACC) d'Edmonton comprend cinq secteurs dans lesquels on applique les normes d'espacement non radar (basées sur les procédures) et un secteur (Bison) qui assure à la fois des contrôles radar et non radar (voir l'annexe B). On assure l'espacement des aéronefs dans les zones de contrôle non radar en assignant à chaque aéronef des routes et des altitudes spécifiques à suivre. La confirmation de l'espacement se fait au moyen de comptes rendus de position périodiques, qui sont généralement transmis par les équipages de conduite à tous les 10 degrés de longitude ou à la verticale des points de compte rendu obligatoires. Selon l'endroit où l'aéronef se trouve, les contrôleurs peuvent recevoir ces rapports de deux façons différentes. Dans le Grand Nord, les rapports sont acheminés à l'aide d'installations radio télécommandées (RCO) à très haute fréquence (VHF) ou à haute fréquence (HF) aux spécialistes de la radio Arctique basés à North Bay (Ontario). L'information est ensuite relayée aux contrôleurs d'Edmonton par lignes téléphoniques terrestres. Plus au sud, les équipages de conduite fournissent leurs comptes rendus de position par l'intermédiaire de RCO VHF qui sont directement accessibles par les contrôleurs d'Edmonton.

Le *North High Operations Manual* stipule les responsabilités des opérations non radar à deux contrôleurs. Le contrôleur NSiT traite les communications VHF, applique les minimums d'espacement, traite les comptes rendus de position et transfère les communications. Le contrôleur des données reçoit les estimations des unités/secteurs connexes et leur envoie, il modifie les fiches de vol au besoin, et il aide à l'écoulement du trafic à l'intérieur d'un secteur. Au moment de l'incident, la spécialité de l'espace aérien supérieur du Nord traitait principalement le trafic en direction ouest en provenance de l'Europe qui se dirigeait vers les régions de l'ouest de l'Amérique du Nord (voir l'annexe B).
